MEMORIAL DESCRITIVO E ESPECIFICAÇÕES

ESTADO DE SANTA CATARINA
PREFEITURA MUNICIPAL DE RANCHO QUEIMADO
SECRETARIA MUNICIPAL DE ADMINISTRAÇÃO
LOCAL: RIO BONITO/TAQUARAS
DATA: 14/07/2017

RELATÓRIO FOTOGRÁFICO MURO 01 – RIO BONITO

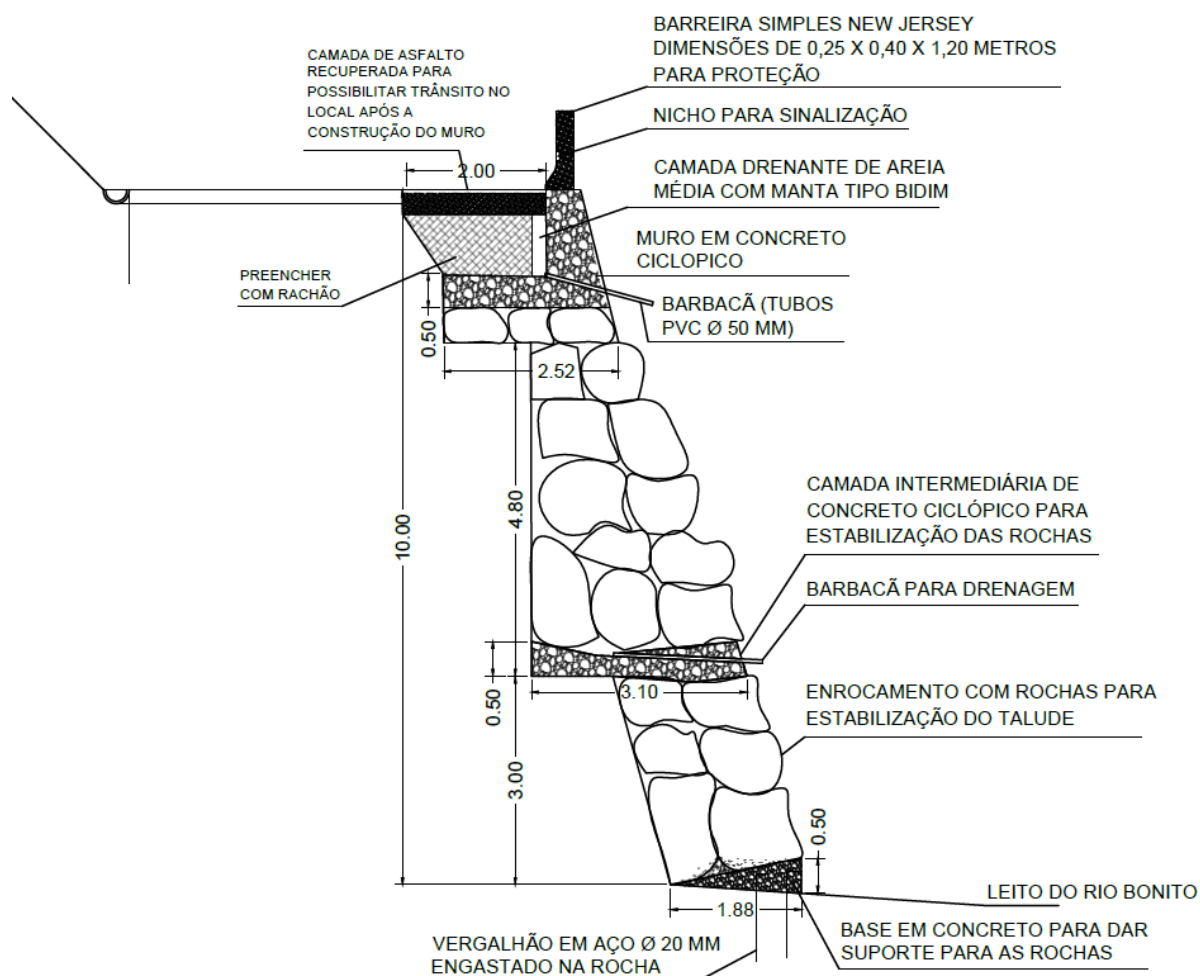
IMAGEM PARA O MURO COM ATÉ DEZ METROS

Conforme pode ser observado no desenho do muro com altura aproximada de dez metros foi prevista uma camada intermediária de concreto ciclópico $f_{ck} = 10$ MPa (30% pedra de mão inclusive lançamento). Esta camada tem como objetivo dar rigidez para o muro tendo em vista a sua altura. A espessura média dessa camada intermediária é de cinquenta centímetros.

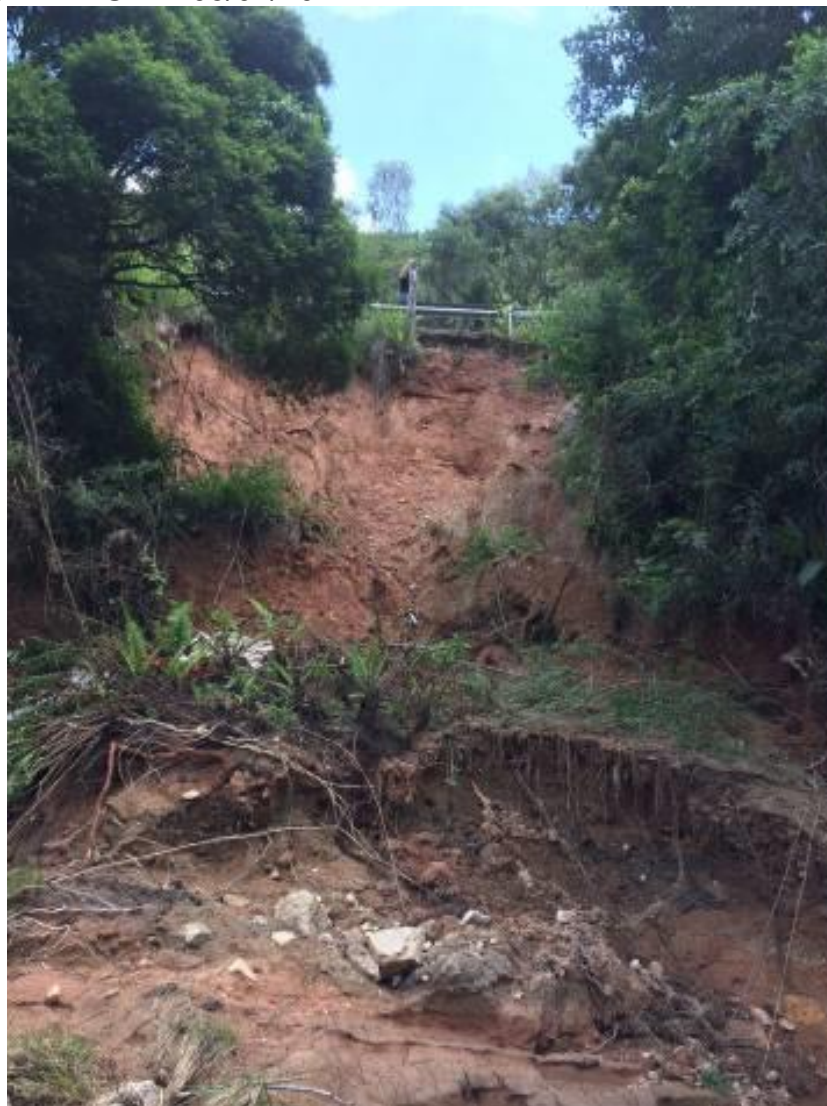
FOTO 01 – FOTO MOSTRANDO O RISCO QUE EXISTE DA ESTRADA SER DANIFICADA PELA DESESTABILIZAÇÃO DO TALUDE. A CONSTRUÇÃO DE UM MURO DE CONTENÇÃO E A RECUPERAÇÃO DA ESTRADA SERIA SUFICIENTE PARA ESTABILIZAR O LOCAL
LOCALIZAÇÃO PONTO 01: LATITUDE: 27° 38' 31,78" SUL E LONGITUDE: 49° 05' 48,69" OESTE

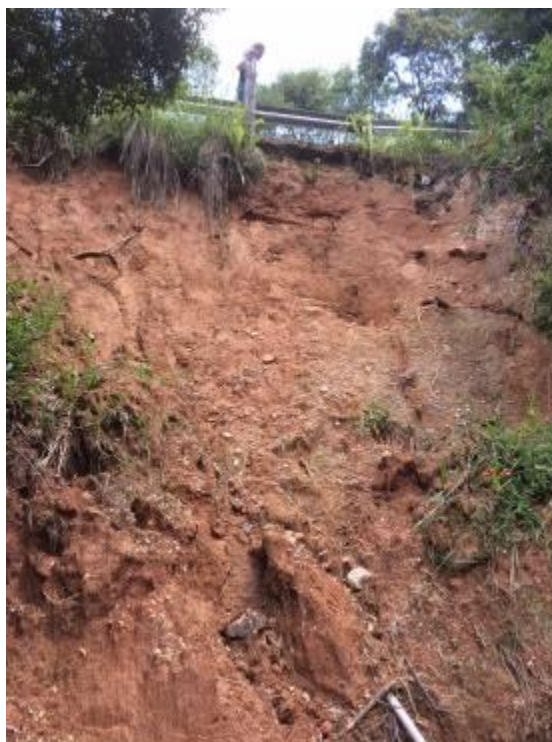
FOTO 02 – FOTO DO LOCAL DO MURO 01 (PONTO 01).

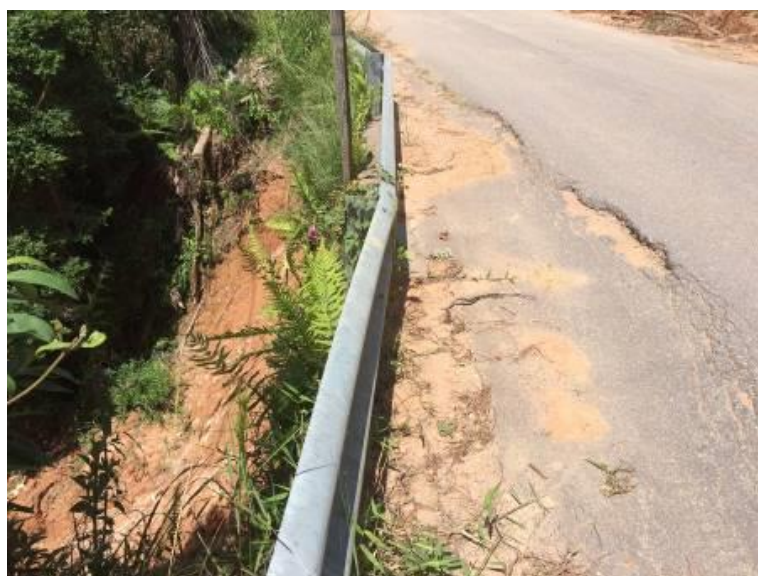
FOTO 03 – FOTO DA ESTRADA. DEVIDO AS CHUVAS A ÁGUA SE INFILTRA NA BASE DO PAVIMENTO E TORNA O MESMO AINDA MAIS FRÁGIL, CONTRIBUINDO PARA ACELERAR A DESTRUIÇÃO DA ESTRADA. ESSA CONDIÇÃO CAUSA ACIDENTES NA ESTRADA. É POSSÍVEL OBSERVAR O DESNÍVEL NA PISTA NA FOTO.

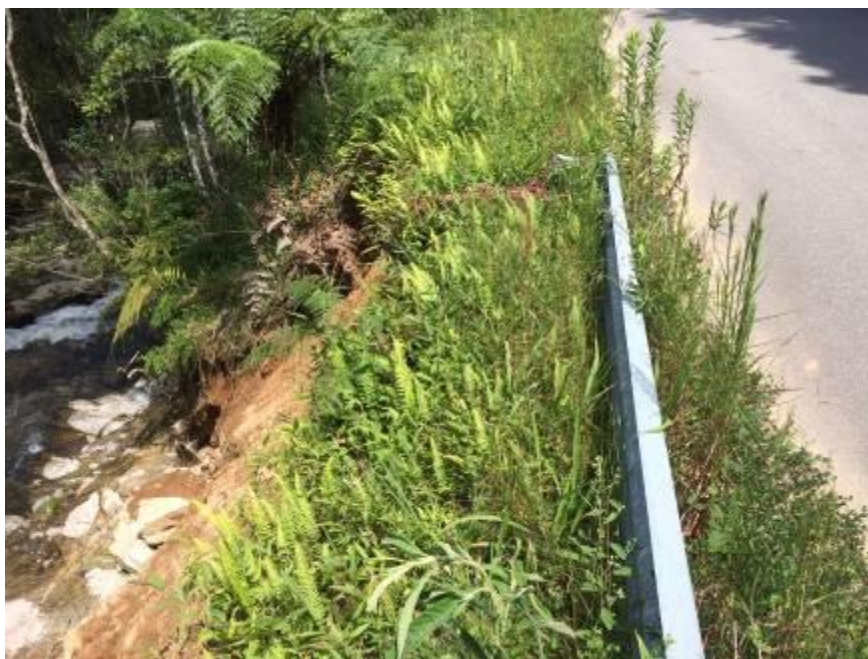
**FOTO 05 – FOTO NO PONTO 02. AINDA NÃO EXISTE DANO NA ESTRADA MAS EXISTE A
POSSIBILIDADE DE DESESTABILIZAR AINDA MAIS O TALUDE**

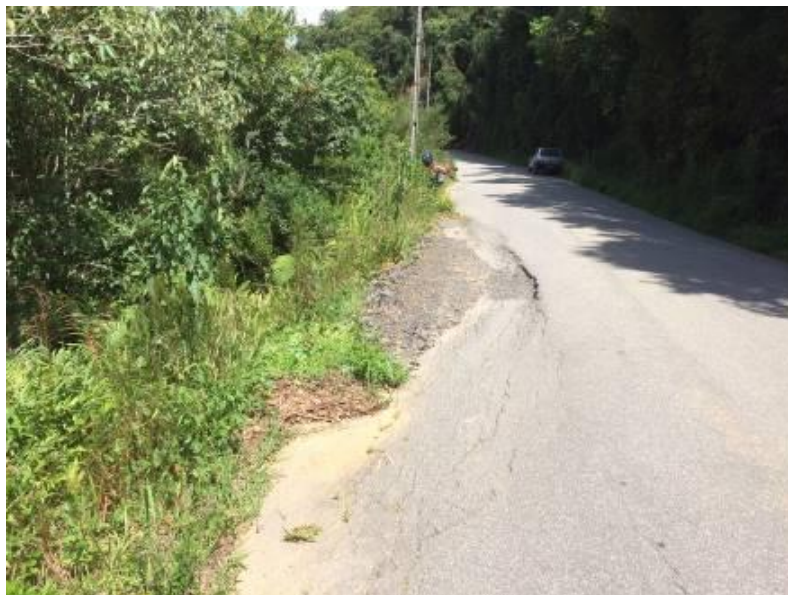
FOTO 06 – FOTO DO PONTO 03. CONTER O TALUDE EVITARIA TAMBÉM A DESTRUIÇÃO DA VIA E A TORNA MAIS SEGURA

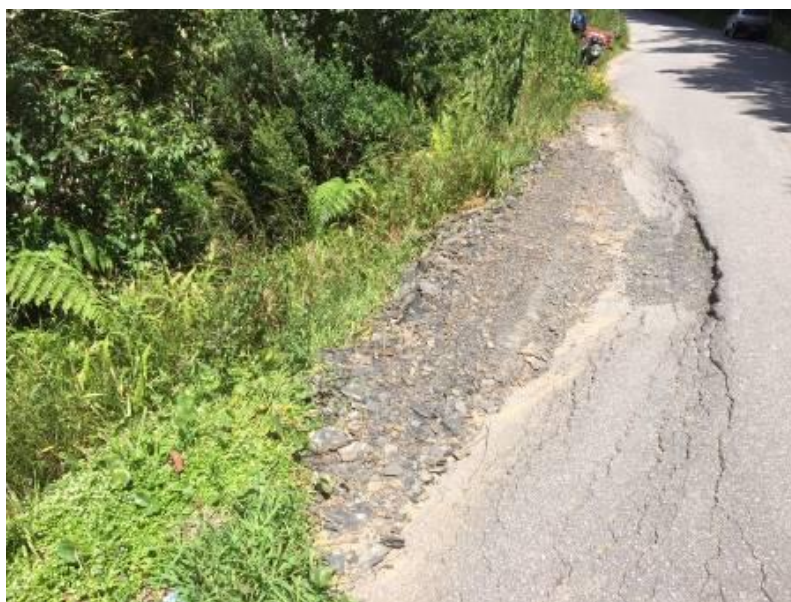
FOTO 07 – FOTO DO PAVIMENTO DANIFICADO. UM DEGRAU JÁ FOI FORMADO CONFORME PODE SER VISUALIZADO EM FOTO. ESTA ESTRADA É A VIA QUE CONECTA O DISTRITO DE TAQUARAS COM O CENTRO DE RANCHO QUEIMADO E ESTA VIA É ESTRATÉGICA PARA O MUNICÍPIO

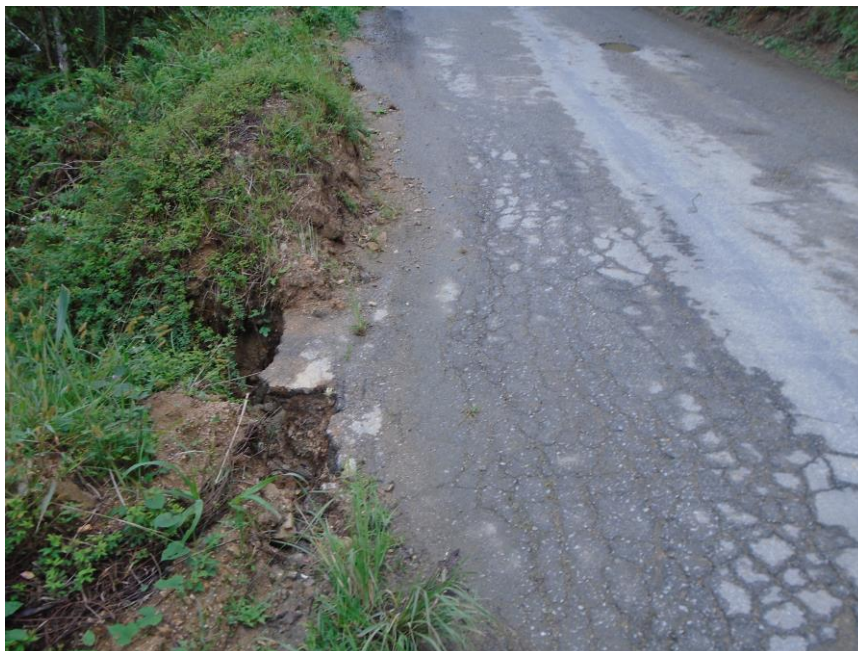
FOTO 08 – FOTO DO PAVIMENTO DANIFICADO.

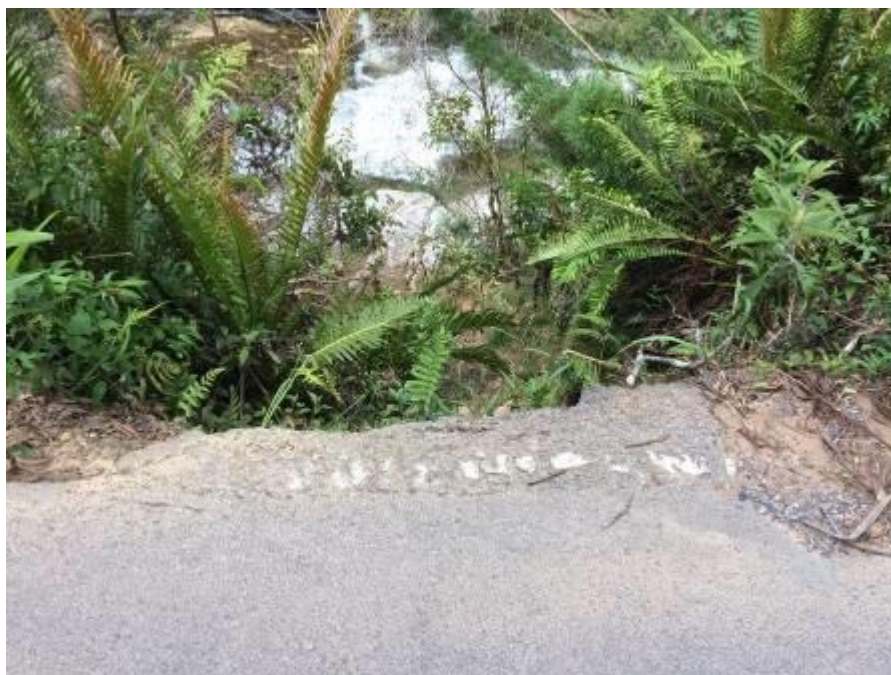
FOTO 09 – FOTO DO PONTO 04. EXISTE RICO DE DANO PARA A ESTRADA E DE ACIDENTES
LOCALIZAÇÃO PONTO 04: LATITUDE: 27° 38' 34,30" SUL E LONGITUDE: 49° 06' 08,61" OESTE

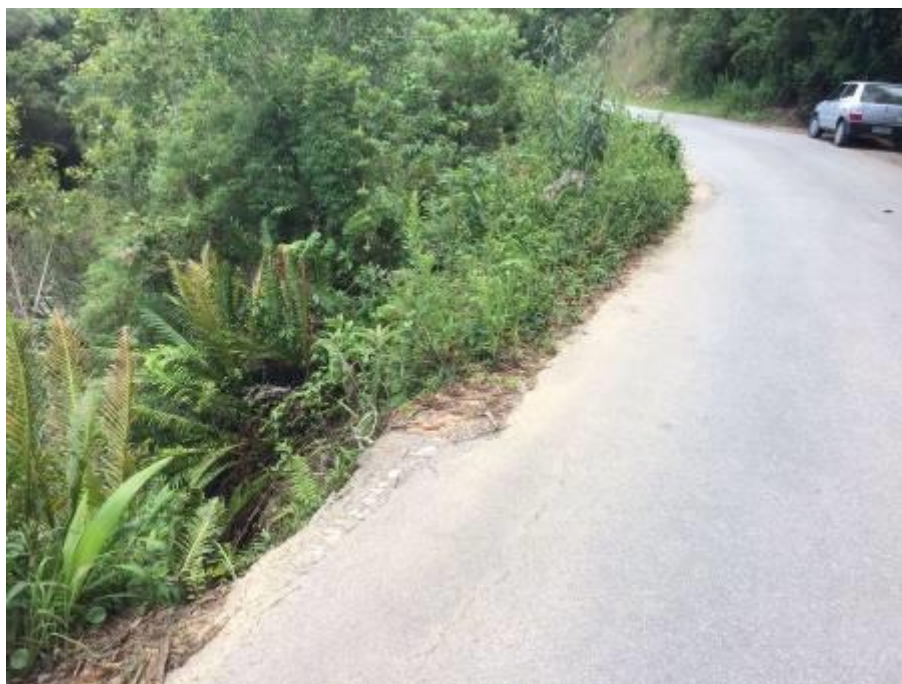
FOTO 10 – FOTO DO PONTO 04. UMA CONTENÇÃO ATRAVÉS DE UM MURO DE CONCRETO
ARMADO OU UMA CORTINA ATIRANTADA SOLUCIONARIA A SITUAÇÃO
LOCALIZAÇÃO PONTO 04: LATITUDE: 27° 38' 34,30" SUL E LONGITUDE: 49° 06' 08,61" OESTE

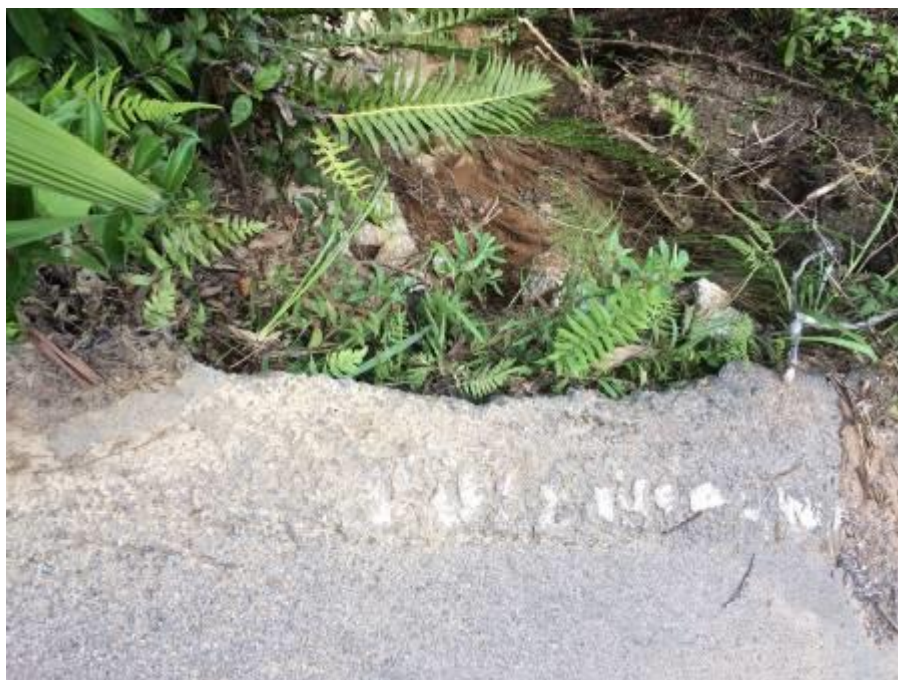
FOTO 11 – FOTO DA BEIRA DA ESTRADA NO PONTO 4. DEVIDO A PROXIMIDADE COM O RIO A DIFICULDADE PARA UMA CONTENÇÃO COM CORTINA ATIRANTADA É MUITO GRANDE LOCALIZAÇÃO PONTO 04: LATITUDE: 27° 38' 34,30" SUL E LONGITUDE: 49° 06' 08,61" OESTE

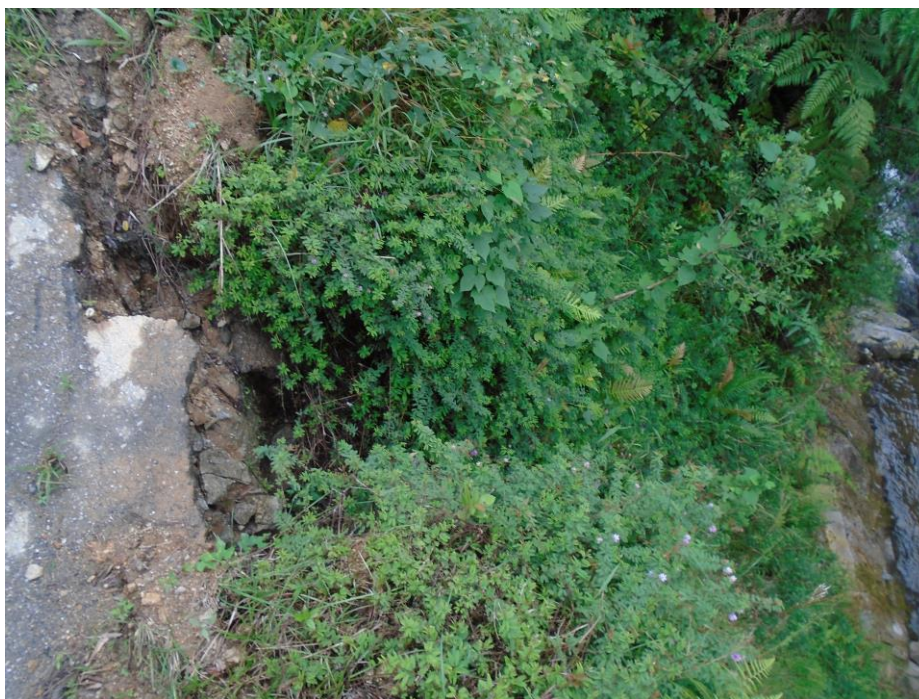
FOTO 13 – FOTO DA BEIRA DA ESTRADA NO PONTO 4. A PROXIMIDADE COM O RIO BONITO AUMENTA A DIFICULDADE DE EXECUÇÃO DE UM MURO. UMA ALTERNATIVA VIÁVEL SERIA A CONSTRUÇÃO DE UM MURO DE CONCRETO CICLÓPICO
LOCALIZAÇÃO PONTO 04: LATITUDE: 27° 38' 34,30" SUL E LONGITUDE: 49° 06' 08,61" OESTE
